**ПАСПОРТ ДОСТУПНОСТИ  
объекта социальной инфраструктуры (ОСИ)  
№ 2**

**АКТ ОБСЛЕДОВАНИЯ  
объекта социальной инфраструктуры  
К ПАСПОРТУ ДОСТУПНОСТИ ОСИ  
№ 2**

- 1.1. Наименование (вид) объекта объект социальной защиты населения  
1.2. Адрес объекта 455038, Челябинская обл., г.Магнитогорск, пр. Metallургов 6/1  
1.3. Сведения о размещении объекта:  
- отдельно стоящее здание \_\_\_ - \_\_\_ этажей, \_\_\_ - \_\_\_ кв.м.  
- часть здания \_\_\_ - \_\_\_ этажей (или на \_\_\_ 1 \_\_\_ этаже), 1061,9 кв.м.  
1.4. Год постройки здания 1951-1952, последнего капитального ремонта декабрь 2012г.  
1.5. Дата предстоящих плановых ремонтных работ: текущего - капитального -  
1.6. Название организации (учреждения), (полное юридическое наименование – согласно Уставу, краткое наименование) Муниципальное учреждение «Центр социальной помощи семье и детям города Магнитогорска» (МУ «Центр социальной помощи»)  
1.7. Юридический адрес организации (учреждения) 455000 Челябинская обл. г.Магнитогорск, пр.Металлургов, 6/1.

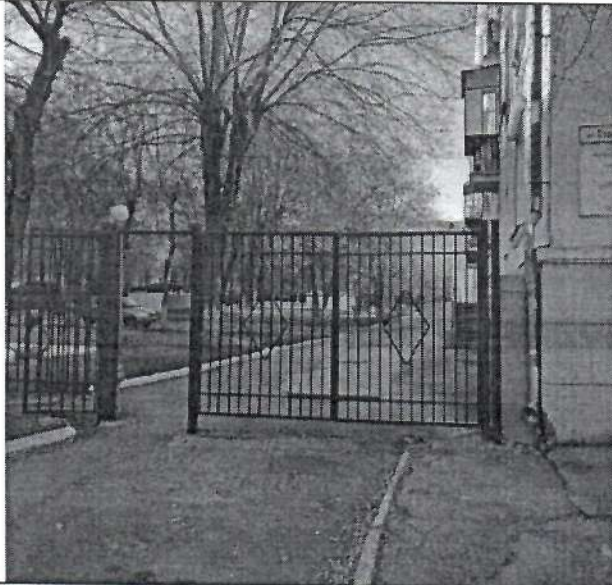
Прилегающая территория и путь движения по ней: Фото №1,2,3,4

№ п/п	Наименование функционально-планировочного элемента	Наличие элемента			Выявленные нарушения и замечания		Работы по адаптации объектов	
		есть/ нет	№ на плане	№ фото	Содержание	Значимо для инвалида (категория)	Содержание	Виды работ
1.1	Вход (входы) на территорию	есть	5, 4	1	Замечаний нет	-	-	-
1.2	Путь (пути) движения на территории	есть	5, 14	2, 3	Замечаний нет	-	-	-
1.3	Лестница (наружная)	есть	1	7	Замечаний нет	-	-	-
1.4	Пандус (наружный)	есть	3	9	Отсутствует завершающая часть поручня пандуса	(К)	Установить завершающую часть поручня пандуса	Текущий ремонт
1.5	Автостоянка и парковка	есть	13	4	Замечаний нет	-	-	-
	ОБЩИЕ требования к зоне		1, 3, 5, 13, 14	1-4, 7, 9	Отсутствует завершающая часть поручня пандуса	(К)	Установить завершающую часть поручня пандуса	Текущий ремонт

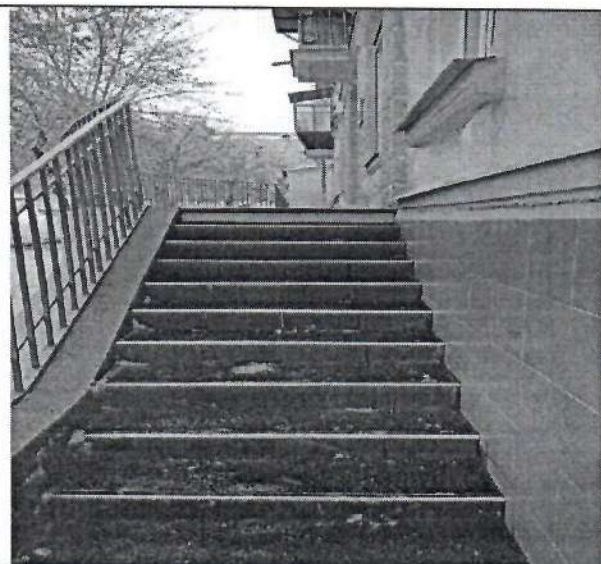
**Наружная лестница: Фото №7**

2.1	Лестница (наружная)	есть	1	7	Замечаний нет	-	-	-
2.2	Пандус (наружный)	есть	3	9	Отсутствует завершающая часть поручня пандуса	(К)	Установить завершающую часть поручня пандуса	Текущий ремонт
